(事故概況)

発生：平成12年5月15日 月曜日 午前9時10分 天候：晴れ

場所：奈良県生駒市西松ヶ丘2-31番地先

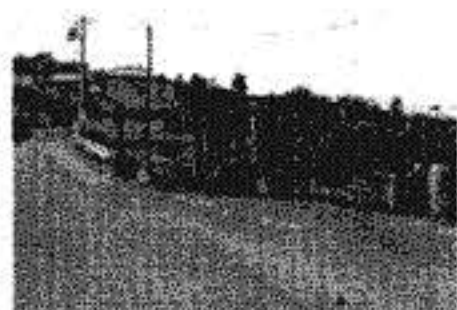
配達先に向かう上り坂

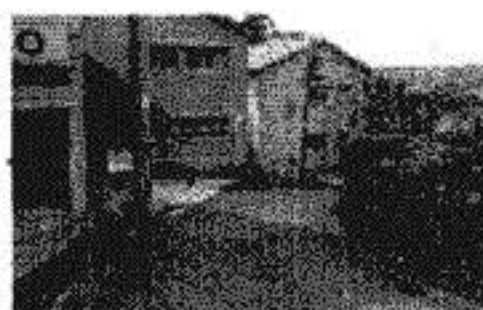
その後、道路左側に戻る為に軌道修正する。2つ目のカーブミラーで対向車を確認するも、角度の悪さとひさしが邪魔をして確認出来ず、更に徐行をしながら走行する。

カーブミラーの上のひさしで車の高さからは確認出来ませんでしたと返答する。

(実際に警察官が当方車両の運転席に着席し確認する。『意味の無いカーブミラーだな!』と言っておられました。)

庇と角度で見えないミラー

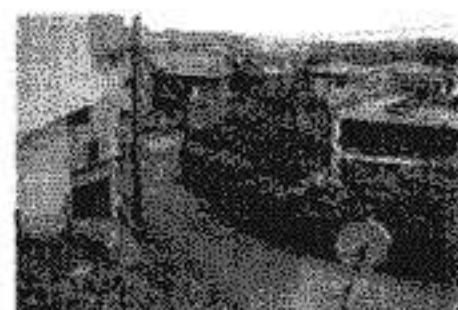
事故現場を上から撮影

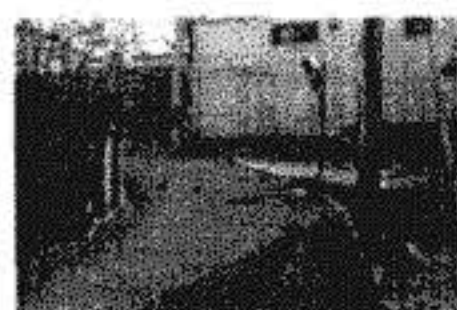
事故現場:反対側から撮影

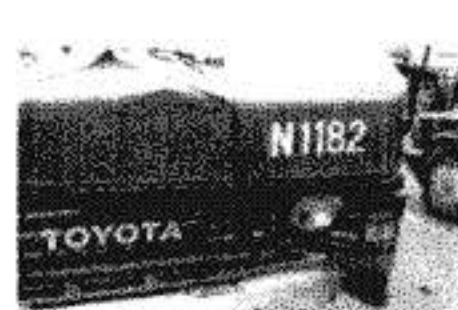
事故車両アップ
